GGU-Fallbeispiel

Elektrische Feuchtekartierung an einem Kirchturm

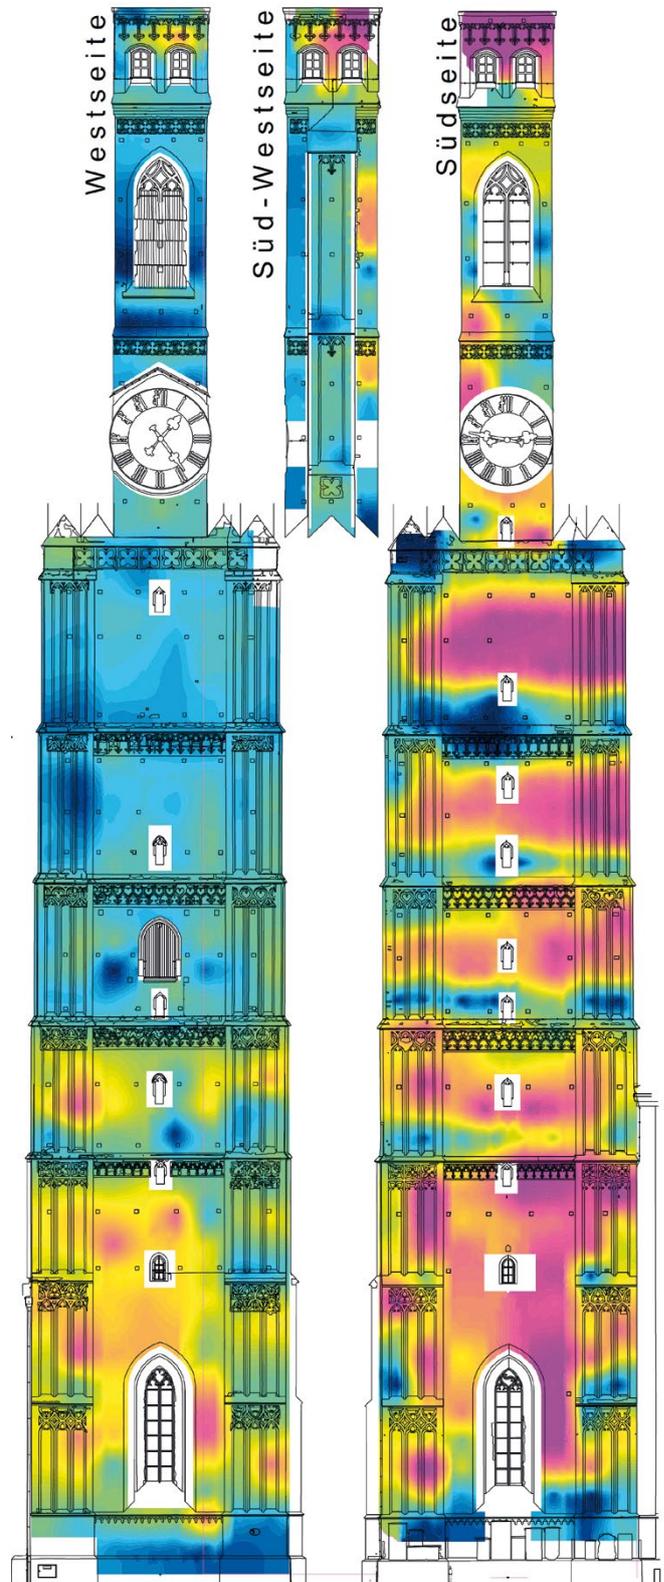
Die nebenstehende Abb. zeigt die Widerstandsverteilung innerhalb der West- und Südwand des quadratischen unteren Turmes sowie in der West-, Südwest- und Südwand im aufgesetzten Oktogon. Die Feuchte ist sehr unterschiedlich im Mauerwerk verteilt. Die Westwand ist generell feuchter mit einer deutlichen Feuchtezunahme nach oben. Dieser Unterschied ist vor allem den Witterungseinflüssen geschuldet. Nahe am Fundament handelt es sich um aufsteigende Feuchte aus dem Erdreich, woraus Salze mittransportiert werden. Besonders auffällig sind die horizontalen Streifen erhöhter Feuchte im Bereich der Gesimse. Offensichtlich wird dort bedingt durch die Exponiertheit des Bauteils sowie durch die kapillare Eigenschaft des Baumaterials Feuchte gesammelt und in das Maurinnere transportiert. Die qualitativen Ergebnisse lassen sich durch weitere Messungen kalibrieren. Dies können präzise direkte Messungen (Darr-Verfahren) oder integrale indirekte Messungen sein (z.B. Dielektrizitätsmessung mit Radar).

Widerstände als qualitatives Bild der Feuchteverteilung
scheinbarer spezifischer elektr. Widerstand ($\log \Omega m$)
