GGU-Fallbeispiel

Gebirgszustand im Umfeld eines Wasserstollens

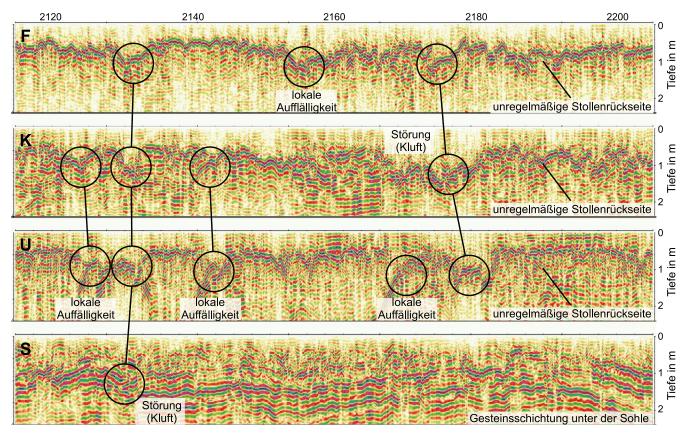
Abb. 1

Stollenquerschnitt mit Lage der 4 Messlinien an der Firste, der Kalotte, der Ulme und der Sohle. Radarsensor mit Strahlrichtung in das
