GGU-Fallbeispiel

Gefügeuntersuchungen an gemauerten Wandpfeilern

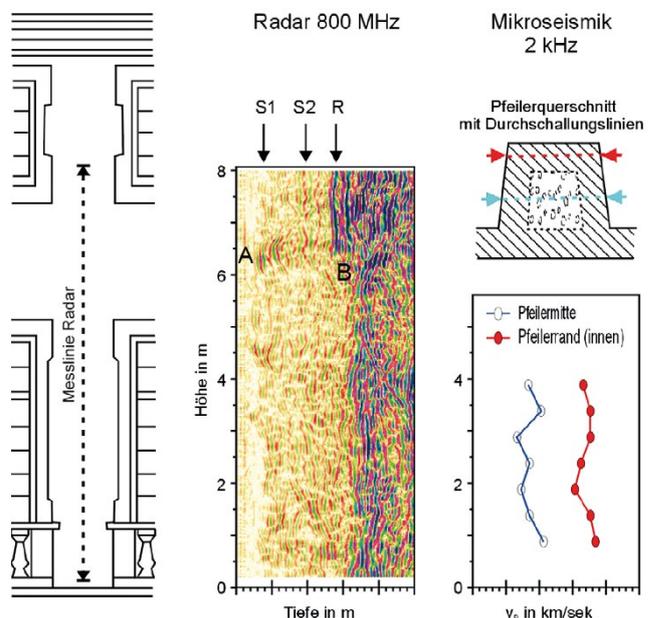
Abb. 2

der elastischen Wellen bestätigten die Radarergebnisse: Die Wellengeschwindigkeiten am Pfeilerrand lagen auf einem deutlich höheren Niveau als im Querschnitt durch die Pfeilermitte. Dies erklärt sich aus der Durchmauerung des Pfeilerrandes und der Innenfüllung mit geringerer Festigkeit. Die zur Verifizierung ausgeführten Kernbohrungen bestätigten die Messergebnisse des Radars und der Mikroseismik.

links: Ansicht des Außenwandpfeilers mit Lage der Radarmesslinie

Mitte: 800 MHz-Radargramm
 S1/S2: schwache Reflexionen an den Schalengrenzen nach außen und innen
 R: starke Reflexion der Pfeilerinnenseite
 A: Inhomogenität im Mauerwerk
 B: Dickensprung in Geschoßdeckenhöhe

rechts: Messergebnisse der Mikroseismik, hohe Kompressionswellengeschwindigkeiten v_p am durchgemauerten Pfeilerrand.
