GGU-Fallbeispiel

Hochauflösendes Radar an Stahlbeton und Mauerwerk

Fall A

Fall B

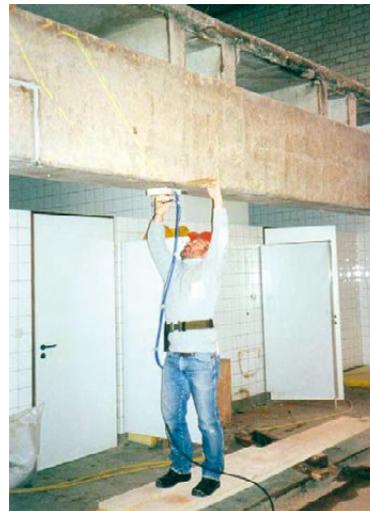
In der Abb. 1 ist die Messwertaufnahme an einem Stahlbetonbalken zu sehen. Der Sensor wird hier gerade quer über die Unterseite gezogen, um die längs verlaufenden unteren Bewehrungsstäbe zu detektieren.

Abb. 1 Foto während der Messung von unten am Balken

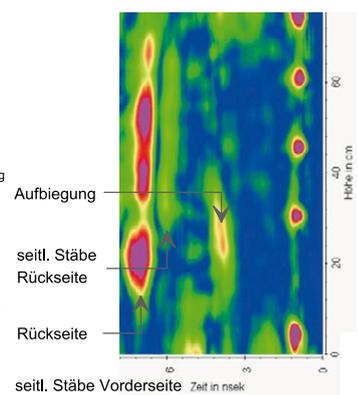
Die Abb. 2a zeigt ein entsprechendes Radargramm. Sehr gut sind darin 6 Stäbe zu sehen. Während die Überdeckung mit 5 cm auf ca. 10 % Genauigkeit angegeben werden kann, ist der Stabdurchmesser nur im Vergleich mit bekannten Stellen abschätzbar.

Die Abb. 2b zeigt ein vertikal an der Seite aufgenommenes Radargramm. Folglich sind die seitlichen horizontalen Stäbe zu sehen. Daneben kann auch eine Aufbiegung mittig im Balken erkannt werden. Von den unteren Stäben ist nur der äußere gut zu sehen. Er schattet die direkt hinter ihm liegenden Stäbe stark ab.

Abb. 2 Radargramme (migriert) mit zugehörigen Messpositionen

Abb. 2a Messung unten am Balken

Abb. 2b Messung seitlich vertikal am Boden

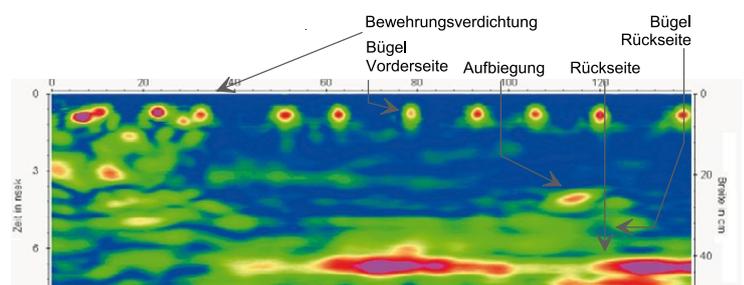
In der Abb. 2c sind Daten eines horizontalen Messprofils seitlich am Balken zu sehen. Die nahen Bügel der Vorderseite treten im Gegensatz zu den gegenüber befindlichen deutlich in Erscheinung. Es ist auch eine Bewehrungsverdichtung links im Bereich des Auflagers sichtbar. Ferner ist rechts im Radargramm die Aufbiegung eines Stabes zu sehen.

Abb. 2c Messung seitlich horizontal am Boden

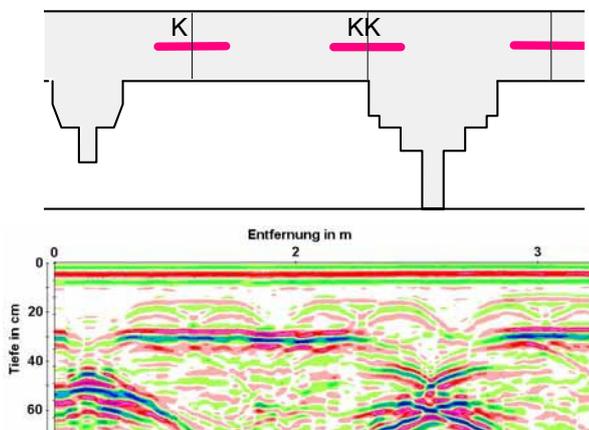
Abb. 4

Innerhalb einer Testfläche wurden horizontale und vertikale Messprofile abgefahren. Dabei zeigten sich in den vertikal aufgenommenen Radardaten (Radargramme) jeweils mittig in der Lagerfuge sogenannte Diffraktionen (siehe Abb. 3). Dies sind Beugungserscheinungen, die hier auf längliche Objekte hinweisen. Aus den horizontal entlang der Lagerfugen gemessenen Daten konnte die Länge der Objekte bestimmt werden (siehe Abb. 4). Es handelte sich offensichtlich um die potentiellen Klammern, welche benachbarte Steinquader fixieren.

oben: horizontaler Schnitt in der Lagerfugenebene mit Position der gefundenen Klammern (K),
unten: zugehöriges Radargramm

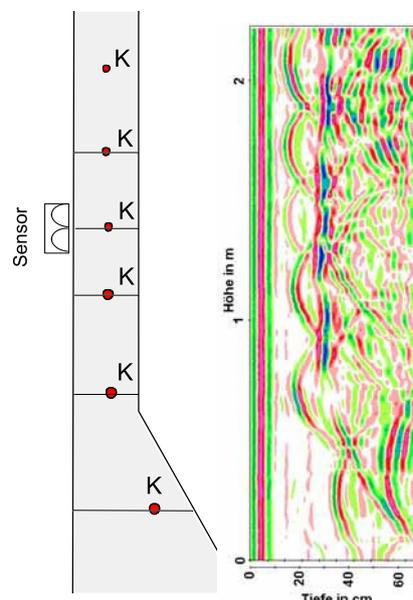
Abb. 3

Im Anschluss an den Test wurden die Messungen auf die gesamte Wandfläche ausgedehnt, wobei ausschließlich auf vertikalen Messprofilen entlang der Stoßfugen gemessen wurde. Die aufgezeichneten Radargramme zeigten überall an den Lagerfugen die gleichen charakteristischen Diffraktionen, sodass damit die vollständige Verklammerung des Mauerwerks belegt werden konnte.

links:
vertikaler Schnitt in der Stoßfugenlinie mit Position der gefundenen Klammern (K)

rechts:
zugehöriges Radargramm
