GGU-Fallbeispiel

Schematische Zustandsprüfung von Säulen

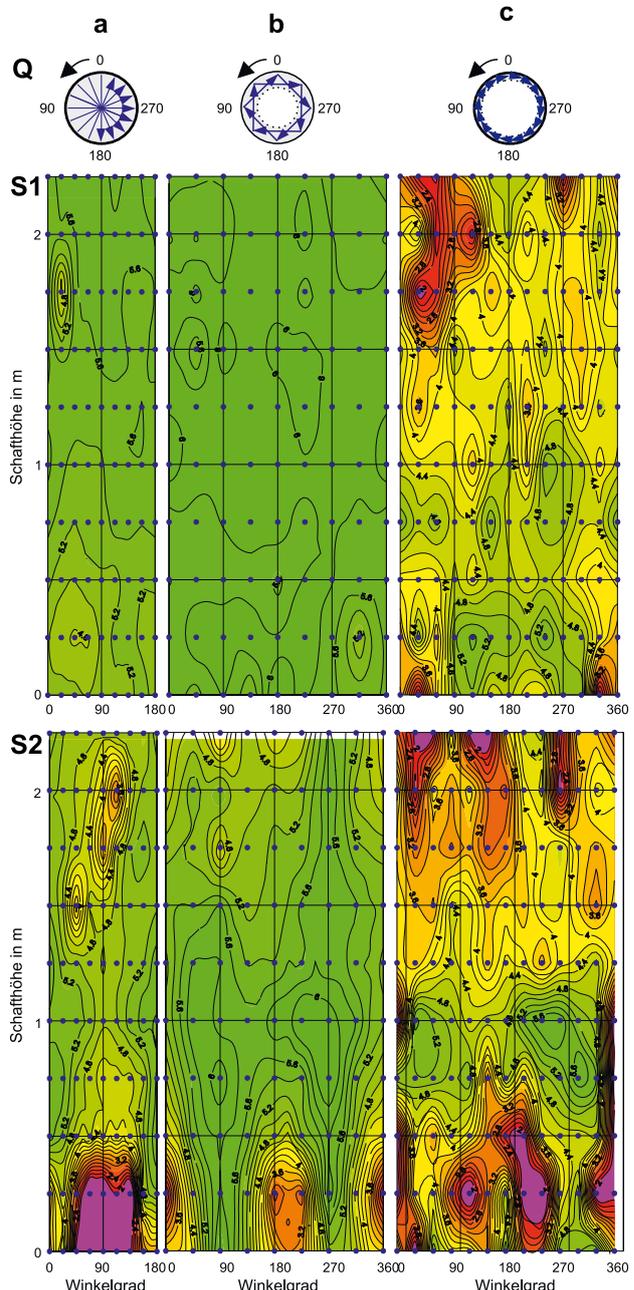
Abb. A-F

Zur Erkundung der Säulenschäfte wurden US- (Ultraschall-) Messungen nach dem vorgenannten standardisierten Messprogramm in 10 Messebenen mit einem vertikalen Abstand von 25 cm durchgeführt. Die horizontale Messanlage in Messebenen bedeutet eine Ausrichtung der Messung auf annähernd vertikale Schadstellen. Dies ist insofern gerechtfertigt, als der Säulenschaft weitgehend vertikale Risse an der Oberfläche zeigt und eine Überlastung des Schafts sich ebenfalls in weitgehend vertikalen Rissen auswirken würde. Die Messergebnisse sind in Form von Abwicklungen, worin die ermittelten Geschwindigkeiten enthalten sind, dargestellt. Die grünen Farben bedeuten hohe Geschwindigkeiten und stehen für den ungestörten festen Zustand. Gelb und Rot kennzeichnen erniedrigte Geschwindigkeiten, und im Falle der Farbe Magenta konnte keine Geschwindigkeit ermittelt werden, da kein Durchschallungssignal infolge zu großer Schadstellen registriert werden konnte. Am Schaft S1 sind äußerlich vertikale Risse zu sehen. Gemäß der Randdurchschallung c reichen die Risse teilweise, d.h. nahe des Kapitells und des Fußes (rote Bereiche) einige Zentimeter tief, die außermittige Ringzone und der zentrale Bereich sind jedoch nicht mehr davon betroffen. Im Unterschied dazu sind die Risse am Schaft S2 dominanter und tieferreichender. Aber auch hier sind sowohl der Kopf als auch der Fußbereich am stärksten betroffen.

links: Foto von Schaft S1, rechts: Foto von Schaft S2

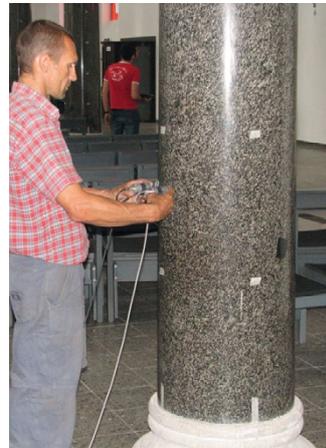
Abb. B-S

Die Vorgehensweise entspricht derjenigen des Beispiels Fall A: Ebenenweise wurden Zentral-, Ring- und Randdurchschallungen durchgeführt. D.h., auch hier war die Messanlage auf annähernd vertikale Risse ausgelegt. Nicht nur die rissigen, älteren Säulen, sondern auch die neuere, ungestörte Säulen wurden vollständig geprüft. Der Abbildungsteil S1 zeigt die Ergebnisse der neueren Säule. Wie erwartet sind die gemessenen Werte für alle Durchschallungstrecken gleichmäßig und auf hohem Niveau. Lediglich unmittelbar am Schaftfuß treten lokal etwas erniedrigte Werte auf. Der Abbildungsteil S2 zeigt die Werte einer der älteren Säulen. Im auffälligen Gegensatz zur neueren Säule sind hier erhebliche Verminderungen der US-Geschwindigkeit in allen Durchschallungszonen und für alle Höhen festzustellen. Es ist insbesondere festzustellen, dass die Risse nicht nur oberflächlich (c) vorhanden sind. Dies war für den Fall vermutet worden, dass die Hitze einwirkung nur kurzzeitig auftrat. Die Risse verlaufen bis in die zentrale Zone des Schafts (a). Die eingezeichneten rot punktierten Linien markieren bereits an der Oberfläche sichtbare Risse, die sich gemäß Messergebnis bis über die Ringzone in die Mitte erstrecken.

Q: Messquerschnitte

- a: zentrale
S1: Schaft 1
- b: außermittige
S2: Schaft 2
- c: äußere Randzone

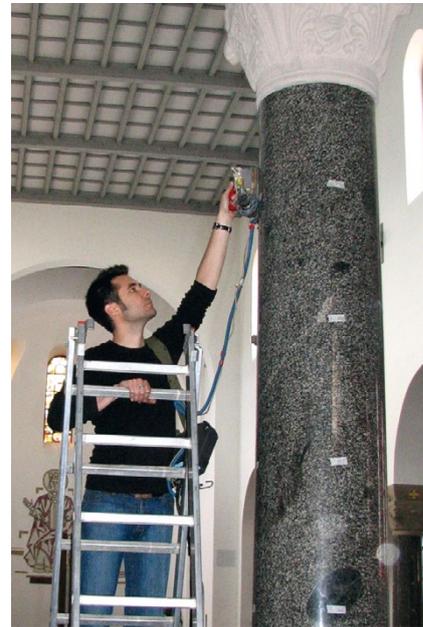
Abb. B-S-R

Es wurden Radar-Reflexionsmessungen entlang vertikaler Messlinien durchgeführt. Die Transparenz des Granits erlaubte eine gute Auflösung. In der Abb. B-S-R, ist rechts ein Datenbeispiel (Radargramm) zu sehen. Mit R ist die starke Reflexion der Rückseite gekennzeichnet. Des Weiteren machen sich am Kopf und Fuß des Schafts stark reflektierende Teile (D) bemerkbar. Es handelt sich dabei um Metalldübel. Innerhalb des Schafts sind nur schwach erscheinende Reflexionsbänder zu sehen. Dies sind die gesuchten Rissreflexionen (RR). In den beiden Schnitten daneben sind die Rissverläufe aus zwei Messrichtungen übernommen.

Es resultieren zwei wesentliche Aussagen: Zum einen zeigt der Schnitt B-B' einen von oben nach unten schräg verlaufenden durchgehenden Riss, wobei das Ultraschall sagt, dass dieser offen ist. Zum anderen sind im Fußbereich schräg verlaufende Risse ins Innere zu den Dübeln hin vorhanden. Auch hier sagt das Ultraschall, dass es sich um offene Risse handelt.

Q: Lage der Vertikalschnitte A-A' und B-B' im Querschnitt
S3: links: Vertikalschnitte mit Rissverläufen (rot) im Schaft 3
rechts: Radargramm B-B'
