GGU-Fallbeispiel

Zustandsbeurteilung einer Betondecke mit Ultraschall

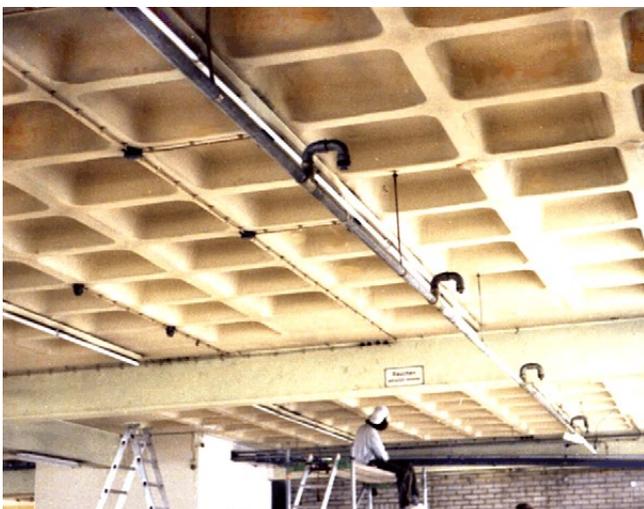
Abb. 1

In dem betreffenden Gebäude war mit aggressiven Chemikalien gearbeitet worden. Insbesondere befanden sich im Geschoßboden Kanäle, durch welche Säuren abfließen. Einige Flecken an der Decke zeigten an, dass Flüssigkeit aus den Kanälen in die Betondecke eingedrungen war. Es bestand somit der Verdacht, dass die Decke schadhaft geworden war.

Blick während der Messung von unten auf die untersuchten Stege der Kassettendecke und die Unterzüge.

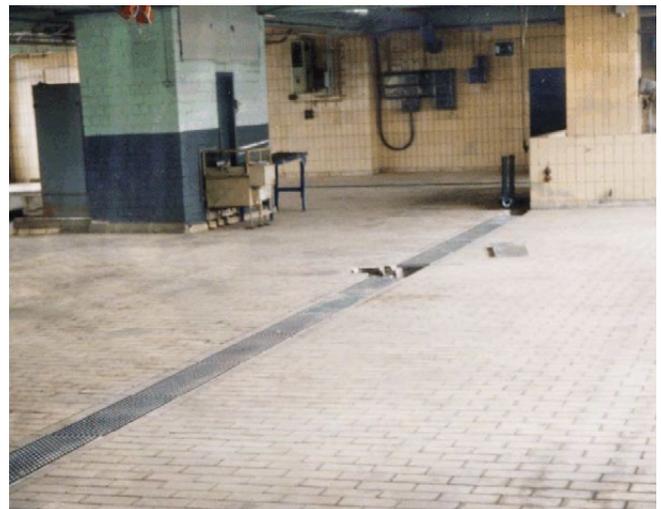
Abb. 2

Blick von oben auf Decke. Die Säureablaufkanäle sind an dem Abdeckgitter im Boden (links im Bild) zu erkennen.

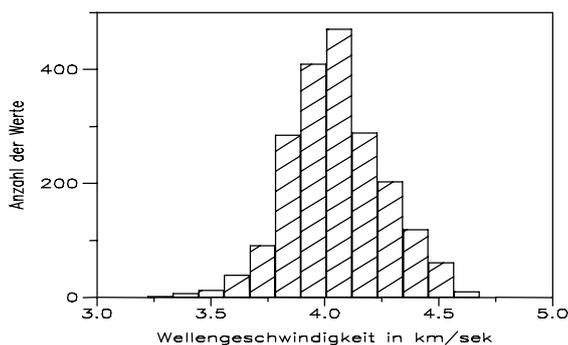
Abb. 5 (links)

Eine qualitative Zustandsbewertung wurde durch einen Vergleich mit einem abschätzungsweise ermittelten Normalwert der Wellengeschwindigkeit durchgeführt. Angenommen wurde dabei, dass Beton gleicher Güte eingebaut wurde. In Abb. 5 sind die an der Kassettendecke ermittelten Wellengeschwindigkeiten aufgetragen. Man erkennt, dass nur sehr wenige Werte unter 3,6 km/sek vorkommen. Der Mittelwert bei 4,05 km/sek wurde als Normalwert angesehen.

Häufigkeitsverteilung der Wellengeschwindigkeiten

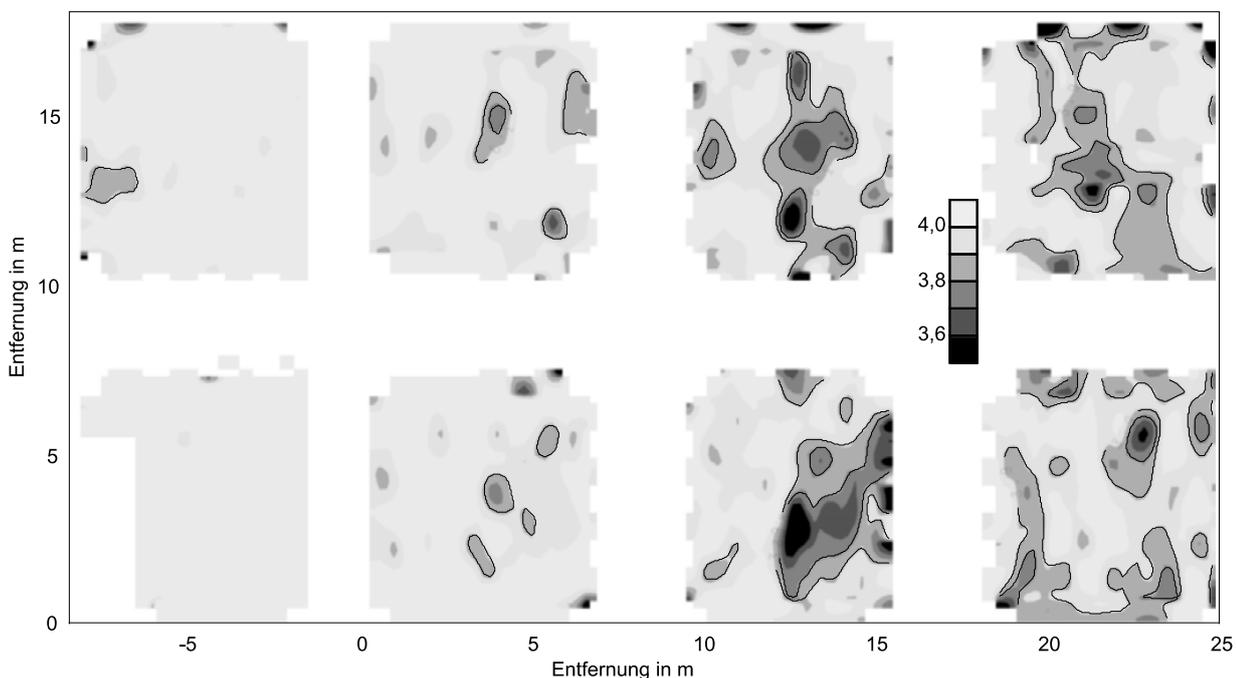
Abb. 6 (unten)

Werte unter 3,6 km/sek weichen deutlich vom Normalwert ab, was bedeutet, dass die entsprechenden Stellen deutliche Schäden aufweisen. In den Bereichen in denen Werte zwischen 3,6 und 3,8 km/sek auftreten, sind ebenfalls Schäden zu erwarten. Sie korrespondieren in etwa mit dem Verlauf der Säurekanäle. Bereiche über 3,9 km/sek können dagegen als nahezu unbeeinflusst angesehen werden.

In diesem Falle hat sich der Betonzustand, erkennbar an den allgemein noch relativ hohen Werten (abgesehen von lokalen Bereichen) insgesamt wenig vermindert. Eine geringe Verschlechterung ist jedoch großflächig zu beobachten, was auf eine weite Ausbreitung der bedenklichen Säure deutet. Die schadhaften Stellen sind in Abb. 6 durch durchgezogene Linien (Werte unter 3,8 km/sek) dokumentiert. Die gepunkteten Linien (Werte unter 3,9 km/sek) belegen den weiterhin noch deutlich beeinflussten Bereich. Der Betonzustand wird sich im Laufe der Zeit aufgrund der verbleibenden Säure weiter verschlechtern, sofern sie nicht neutralisiert wird.

Kompressionswellengeschwindigkeit in km/sek, gemessen an den Stegen der Kassettendecke. Werte unter 3,8 km/sek (dunkle Schattierung) zeigen merklich beeinträchtigten Zustand an. Werte über 3,9 km/sek (helle Schattierung) sind nahezu unbeeinträchtigt. In den Lücken zwischen den Messfeldern befinden sich Unterzüge, die ebenfalls ausgemessen wurden.
