GGU-Fallbeispiel

Erkundung einer ehemaligen Gartenanlage

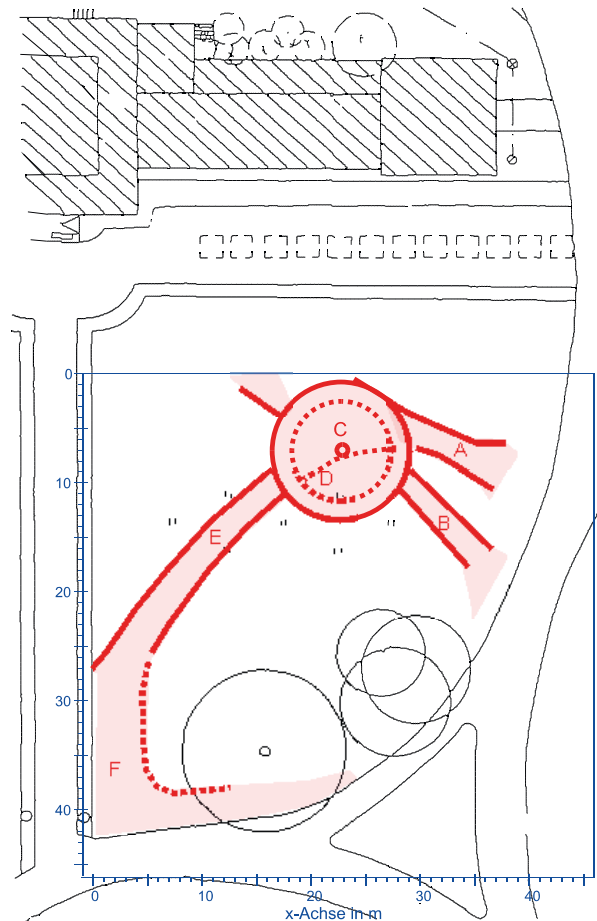
Abb. 1 (oben rechts)

Bestandsplan mit einkopierten Ergebnissen der Georadarkerkundung (rot):

A, B, E: frühere Wege

C: kreisförmige Struktur mit zentralem Objekt, vermutlich ehemaliger Brunnen

D: Wegrand innerhalb der kreisförmigen Struktur, vermutlich Überlagerung durch alte Wegekreuzung

F: früherer Weg im Kreuzungsbereich, Begrenzung unsicher

In den berechneten Zeitscheiben zeichnen sich die gesuchten Strukturen zwar schwach, aber nachvollziehbar ab. Störende Reflexionen kommen durch Wurzelwerk, erhöhte Bodenfeuchte unter den Bäumen und Sträuchern sowie besonders stark durch die bestehenden Wege zustande. Die Analyse der Daten in Form der Radargramme und der Zeitscheiben erlaubt aber trotzdem eine gute Rekonstruktion der früheren Situation.

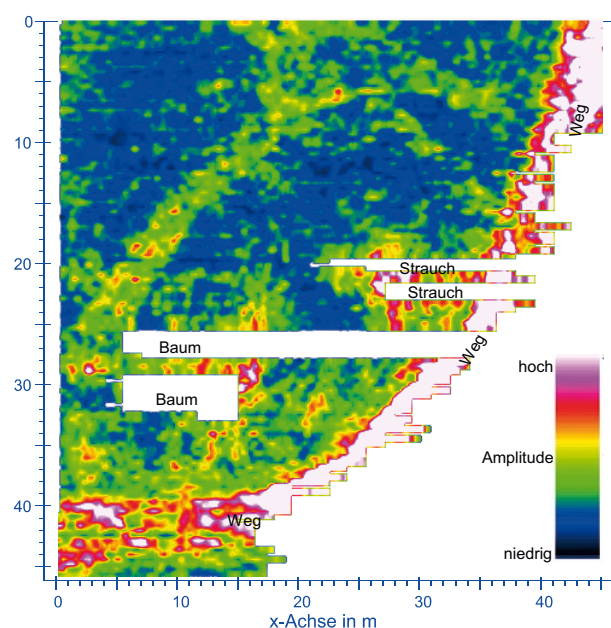
Abb. 2 (unten rechts)

Radarzeitscheibe für einen Tiefenbereich ab 10 cm bis 60 cm unter Geländeoberkante. Die relevanten Erscheinungen sind vor allem durch grüne Schattierungen gekennzeichnet. Die bestehenden Wege bewirken sehr hohe Amplituden (rot bis weiß). Wurzelwerk um die Bäume und Sträucher ist ebenfalls gut zu sehen (grün bis rot).
