GGU-Fallbeispiel

Radaruntersuchung nach Resten einer Klosteranlage

Aufgabe

Erkundung nach historischen Resten im Teilbereich einer ehemaligen mittelalterlichen Klosteranlage.

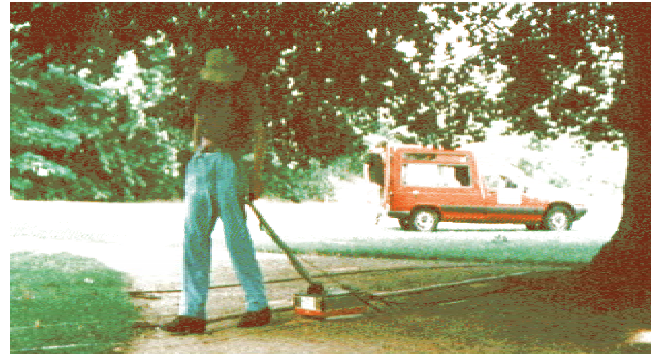
**Abb. 1**

Messen mit dem Georadar. Im Vordergrund der Assistent mit Radarantenne, im Hintergrund das Fahrzeug mit der Messapparatur.

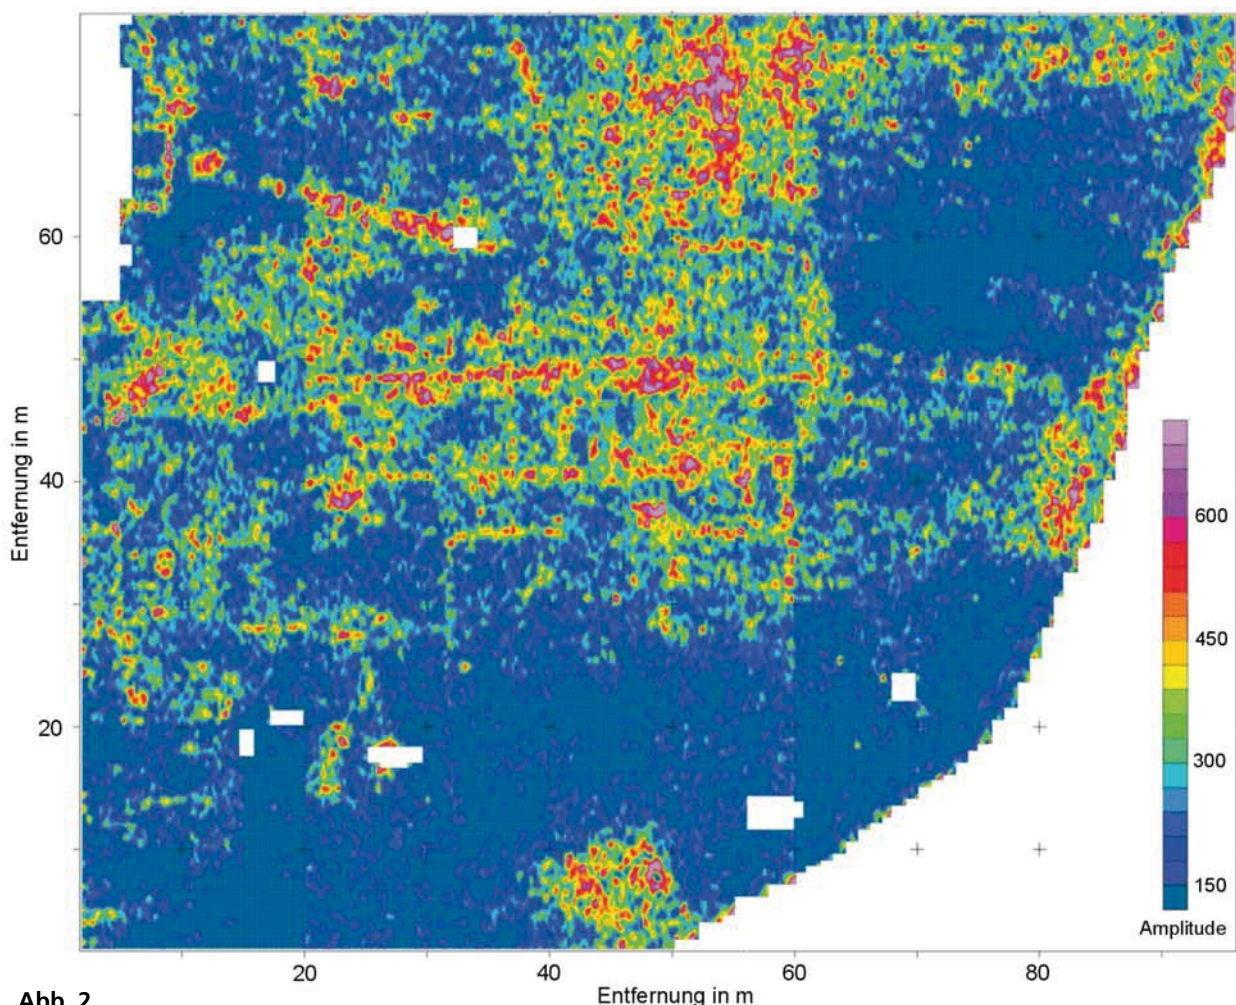
**Abb. 2**

Zeitscheibe/Grundriss. Die Daten zeigen die Verteilung der reflektierenden Objekte im Tiefenintervall 0,8 m bis 1,2 m.

zungen konnte rationell und quasi flächendeckend mit einem Messprofilabstand von 0,5 m erkundet werden, sodass die Messdaten in sogenannte Zeitscheiben übertragen werden konnten. In Zeitscheiben - grundrissähnliche Darstellungen - werden die Radarechos aus beliebigen Tiefen („scheibchenweise“) dargestellt (s. **Abb. 2**).

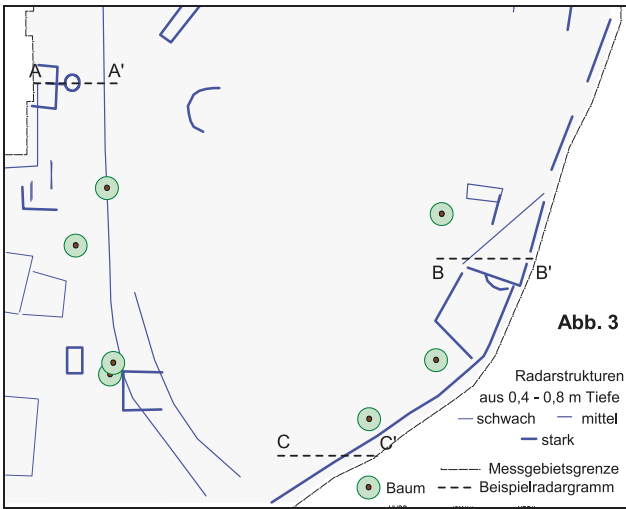
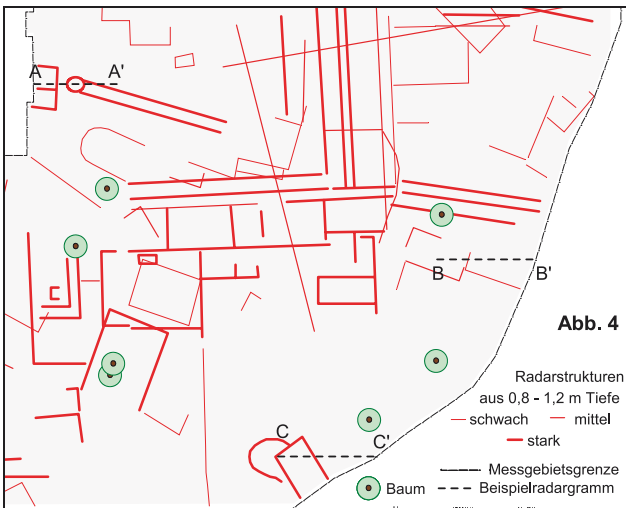
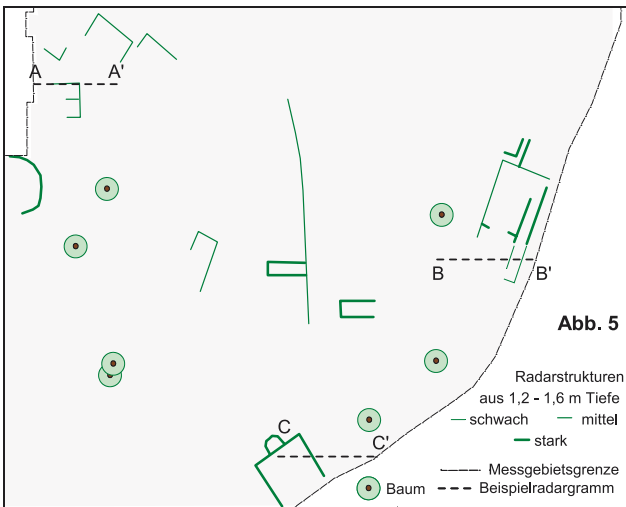
Abb. 3 - 5

Aus den Radarzeitscheiben in drei unterschiedlichen Tiefenbereichen (0,4 bis 0,8 m, 0,8 bis 1,2 m und 1,2 bis 1,6 m) ermittelbare Untergrundstrukturen.

Die aus den Zeitscheiben/Grundrissen ersichtlichen Untergrundstrukturen erlauben einen Überblick über die Lage der früheren Bebauung (s. Abb. 3 - 5). Die Umrisse eines Kreuzganges und anschließender Klosterbauwerke können in der linken oberen Hälfte der Abb. 4 erkannt werden. Am unteren Rand der Messfläche ist der Umriss eines Gebäudes noch sehr gut zu erkennen. Der Schnitt C - C' (Radarogramm Abb. 8) zeigt, dass zwei Reflektorebenen enthalten sind. Hierbei handelt es sich wahrscheinlich um Bodenplatten oder die Fußbodenebene.

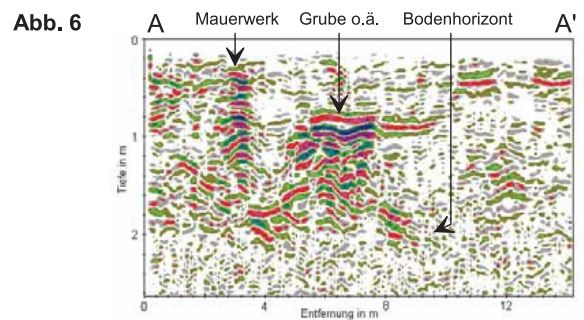
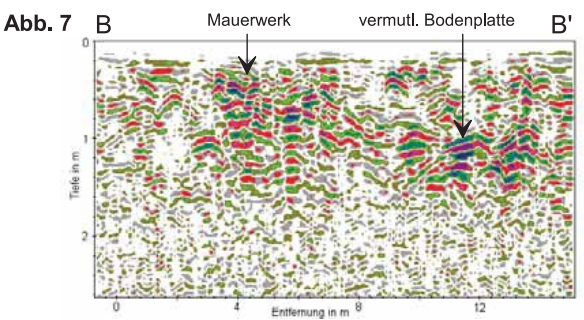
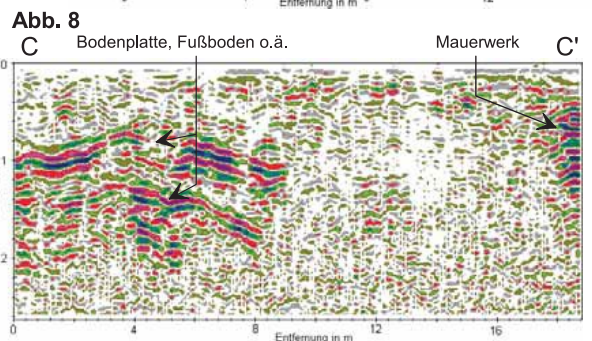
Abb. 6 - 8

Radarogramm/Schnitt mit Interpretation der Reflektoren
Lage: siehe Abb. 3 bis 5

Aus der Analyse einzelner Radargramme (quasi Vertikal-schnitte) können auch detailliertere Aussagen erfolgen. Teilweise ist darin noch vorhandenes Mauerwerk zu sehen und teilweise zeichnen sich darin leere Fundamentgräben ab. Die Untersuchungsergebnisse können zur Vorbereitung gezielter Grabungen verwendet werden.
