GGU-Fallbeispiel

Hochauflösendes Radar an Stahlbeton und Mauerwerk

Fall A

Fall B

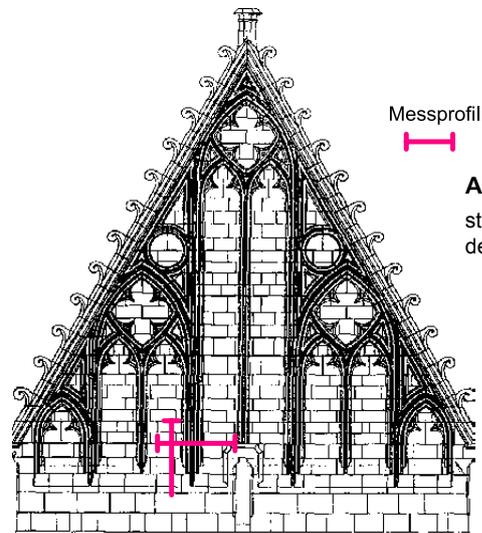
Abb. 1

Im Anschluss an den Test wurden die Messungen auf die gesamte Wandfläche ausgedehnt, wobei ausschließlich auf vertikalen Messprofilen entlang der Stoßfugen gemessen wurde. Die aufgezeichneten Radargramme zeigten überall an den Lagerfugen die gleichen charakteristischen Diffraktionen, sodass damit die vollständige Verklammerung des Mauerwerks belegt werden konnte.

steingerechte Zeichnung des Giebels

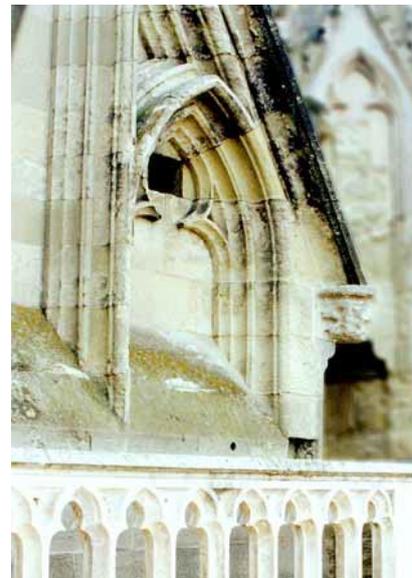
Abb. 2

Foto vom Giebelmauerwerk
