## GGU-Fallbeispiel

## Detektion von Tanks mittels Geomagnetik

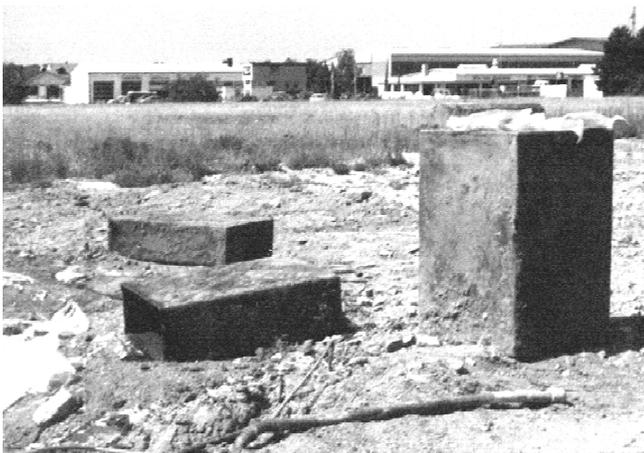
## Abb.1 (links)

Fotografie von drei Tanks (500 bis 1000 l), die durch die Geomagnetik detektiert und danach geborgen wurden.

Die Tanks wurden nach Auswertung der Untersuchung ausgegraben und entfernt. Das Foto in Abb. 1 zeigt einige davon nach der Bergung.

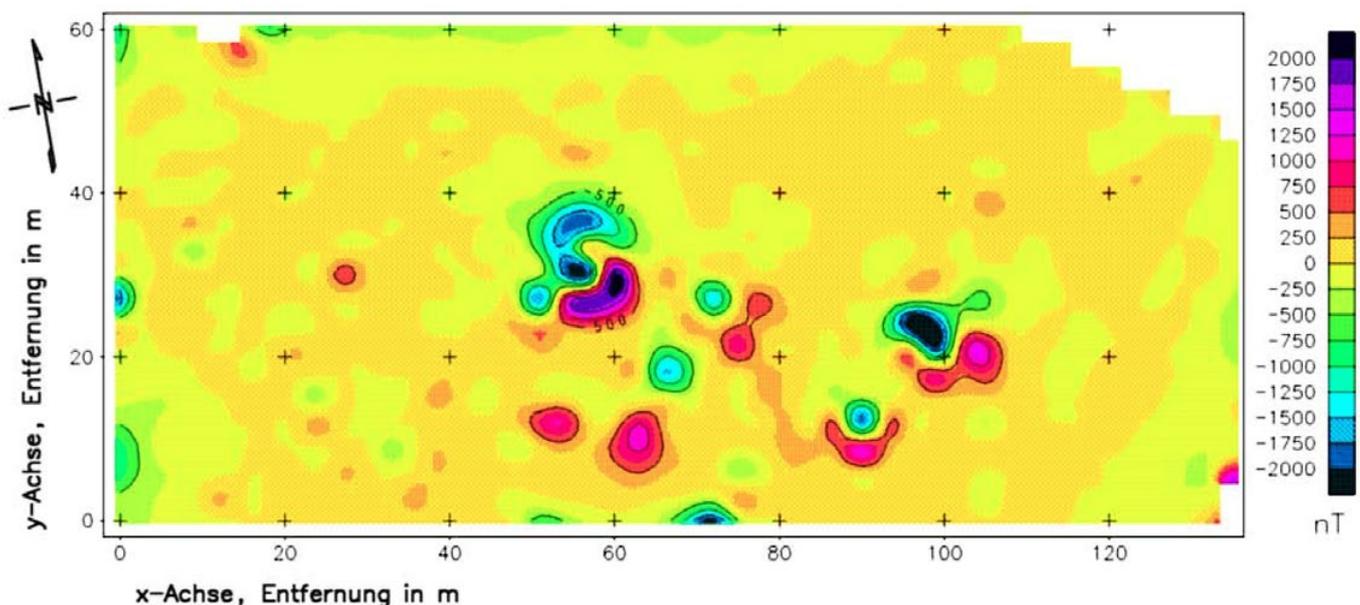
## Abb.2 (unten)

Anomalienfeld der erdmagnetischen Totalintensität auf der Brachfläche. Die zentral gelegenen Dipolanomalien werden durch die gesuchten Tanks verursacht. Randliche Anomalien kommen durch nahe an der Oberfläche befindliche Eisenobjekte (v.a. Fahrzeuge) zustande.

Die Geomagnetik wurde als Eisendetektor zur flächendeckenden Erkundung mit einem Messraster von 3 m eingesetzt. Die Abb. 2 zeigt die aus den Messdaten berechneten Werte. Wie zu sehen ist, treten nur wenige, aber starke Magnetfeldanomalien auf. Sie geben Aufschluss über die vorhandenen Eisenobjekte im Untergrund. Die Dipolanomalien sind aufgrund ihrer Größe und Ausdehnung bewertet worden; daraus resultierte eine Abschätzung der Größe und die Angabe der Position der zu erwartenden Eisenobjekte.
